# Boletín de Producto

WIX WL10025

OE OX 813/1  
BMW 11428575211

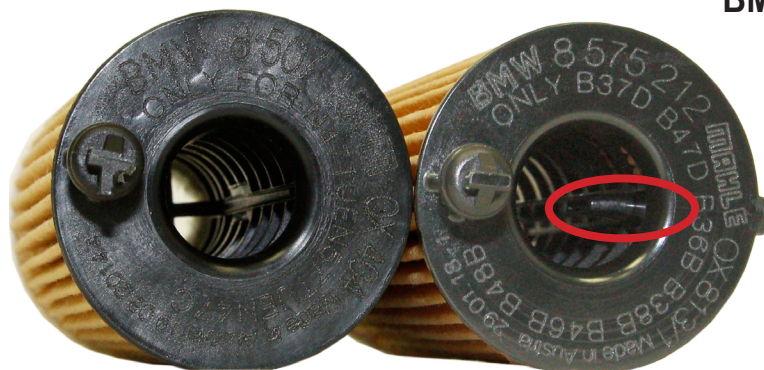
WIX WL10025 no es un filtro de reemplazo apropiado para las aplicaciones que utilicen el filtro de equipo original (OE por sus siglas en inglés) OX 813/1. El OX 813/1 tiene una pestaña de alineación dentro del tubo central del filtro. La pestaña se encaja en una ranura en la cámara de aceite asegurando la alineación adecuada durante la instalación del filtro. WIX WL10025 no tiene la pestaña de alineación y se puede instalar incorrectamente, lo que da como resultado una baja presión del aceite durante la operación del vehículo.

**El filtro de reemplazo correcto para el OE OX813/1 (BMW 11428575211) es el próximamente disponible WIX WL10358.**
